## Prüfbericht Nr. 24343

**Aufgabe:** Bericht über die Charakterisierung thermischer Schnitte entsprechend der Forderung der DIN EN 1090-2:2024-09\* / DIN EN ISO 9013:2017-05\*  
Laserschnitt / 2 mm / S355J2+N

**Auftraggeber:** LAN Laseranwendungstechnik Nordhausen GmbH  
Am Mühlweg 5  
99735 Werther

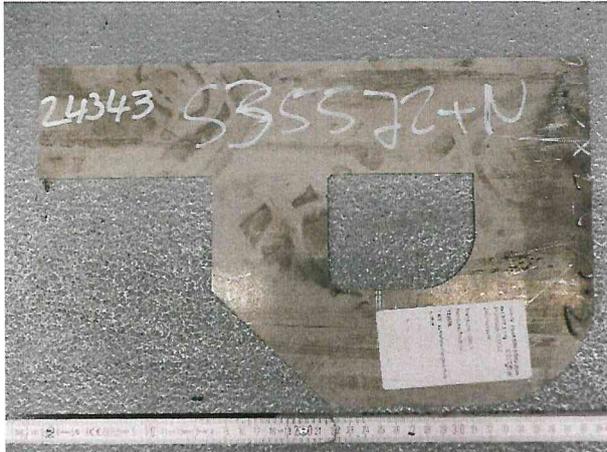
Abbildung 1 Ansicht der Probe mit geradem Schnitt, scharfkantige Ecke und kurvenförmigem Bogen entsprechend DIN EN 1090-2:2024-09 Abschnitt 6.4.3

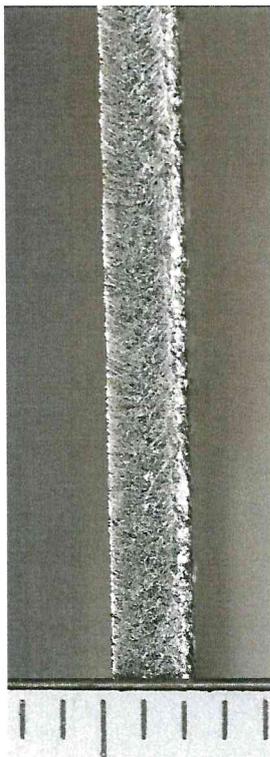
Abbildung 2 Schnittqualität der Probe am geraden Schnitt

Die Schnittflächen des geraden und des bogenförmigen Schnittes sowie die scharfkantige Ecke zeigen visuell eingeschätzt großflächig keine unterschiedliche Qualität.

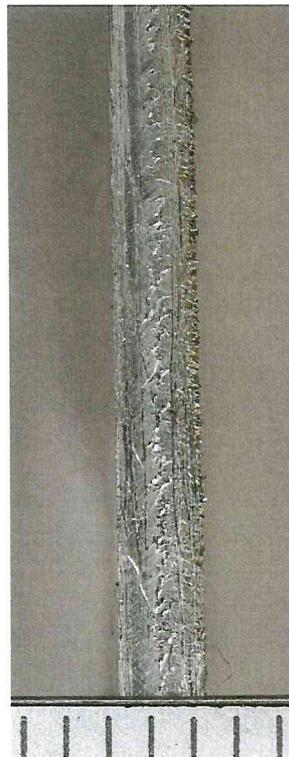
Abbildung 3 Schnittqualität der Probe am bogenförmigen Schnitt
